## OBRAS CORRESPONDIENTES AL PROYECTO 08/25 DE ACONDICIONAMIENTO DEL DESAGÜE DE FONDO DE LA PRESA TOMA DEL TAIBILLA (AB/NERPIO)

Expediente O-08//25-01

PROPOSICIÓN TÉCNICA

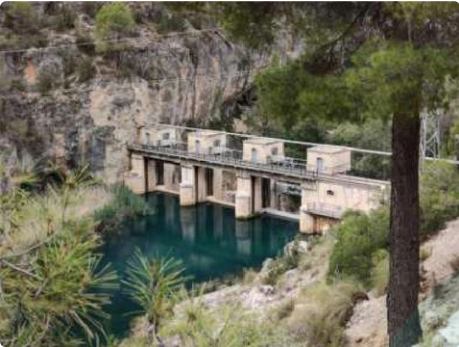
**Fotografías del emplazamiento.** Presa desde aguas arriba, con las casetas de accionamiento de las compuertas vagón en coronación y la cámara de toma en el estribo (izquierda), y paramento de mampostería de aguas abajo, que la obra protegerá y limpiará (derecha).

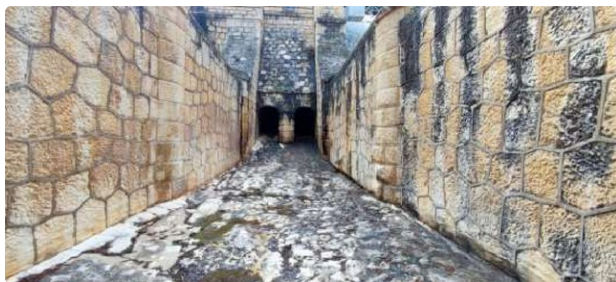
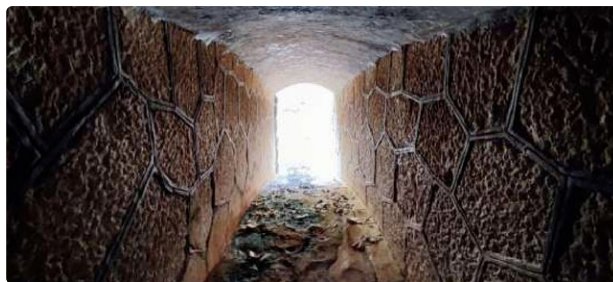
**Fotografías del emplazamiento.** Salida de los dos conductos al canal común, por donde entrarán compuertas, virolas y cuadrillas (izquierda), e interior de un conducto de 1,50 m de anchura, que se trabajará como espacio confinado (derecha).

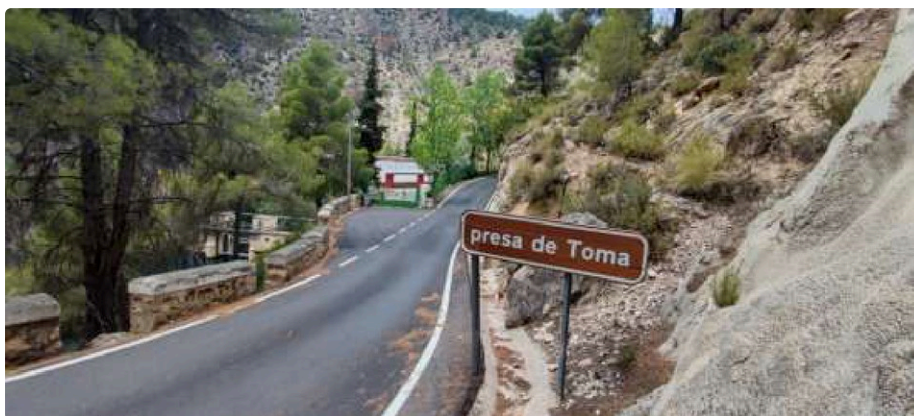
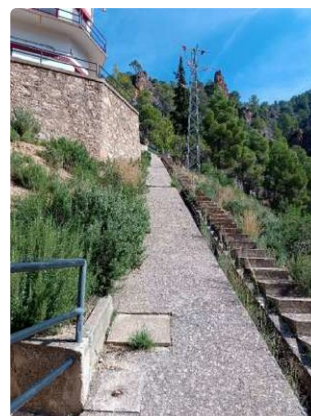
**Fotografías del emplazamiento.** Vía de servicio de la MCT a su llegada a la presa, compartida con la explotación (izquierda), y rampa del 38 % con escalera lateral entre la plataforma de la Casilla y la coronación, donde se instalará el elevador (derecha).

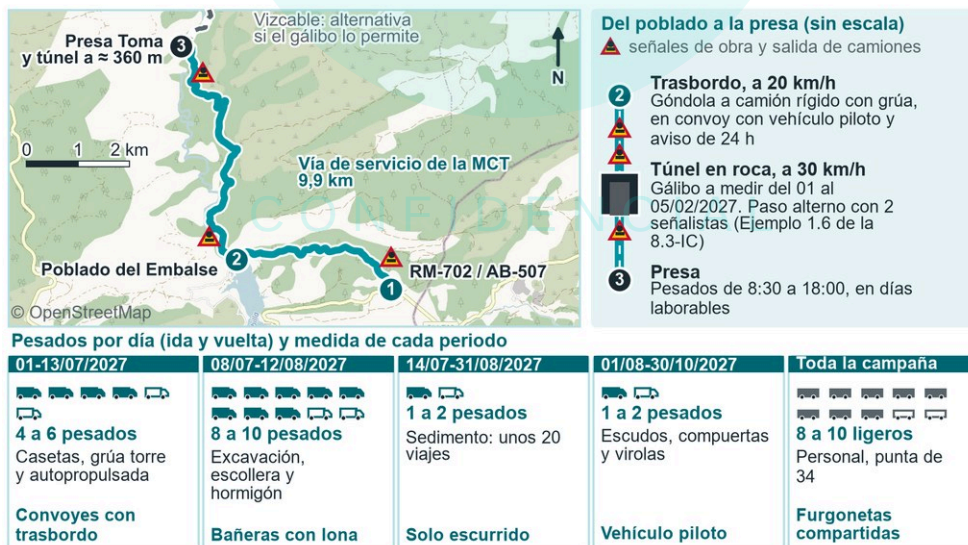
**Figura 1.3.** La obra entrará por la RM-702 / AB-507 y 9,9 km de vía de la MCT, con trasbordo en el poblado del Embalse y paso alterno con dos señalistas en el túnel; los pesados circularán de 8:30 a 18:00 en días laborables, de 1 a 10 por día según el periodo.

El acceso rodado es el camino de servicio de la MCT, asfaltado y de dos carriles, de **9,9 km** desde la RM-702 / AB-507 (tramo que la cartografía actual rotula CM-3229), con un **túnel en roca que limita el gálibo** unos 360 m antes de la presa ([Figura 1.3](#)). Lo usan a diario la explotación y los residentes del poblado del Embalse, puede cortarse por nieve entre enero y marzo, y en el fondo del cañón la cobertura móvil no está garantizada [apartado 1.6.3](#); Nerpio, el núcleo de servicios más próximo, está a 21,4 km.

El tráfico de la obra es escaso en número pero exigente en tamaño. La Figura 1.3 muestra la ruta única desde la RM-702 / AB-507, el trasbordo en el poblado del Embalse, el paso por el túnel y los pesados por día de cada periodo; el ramal de Vizcable quedará como alternativa ante un corte del tramo sur, si el gálibo lo permite.

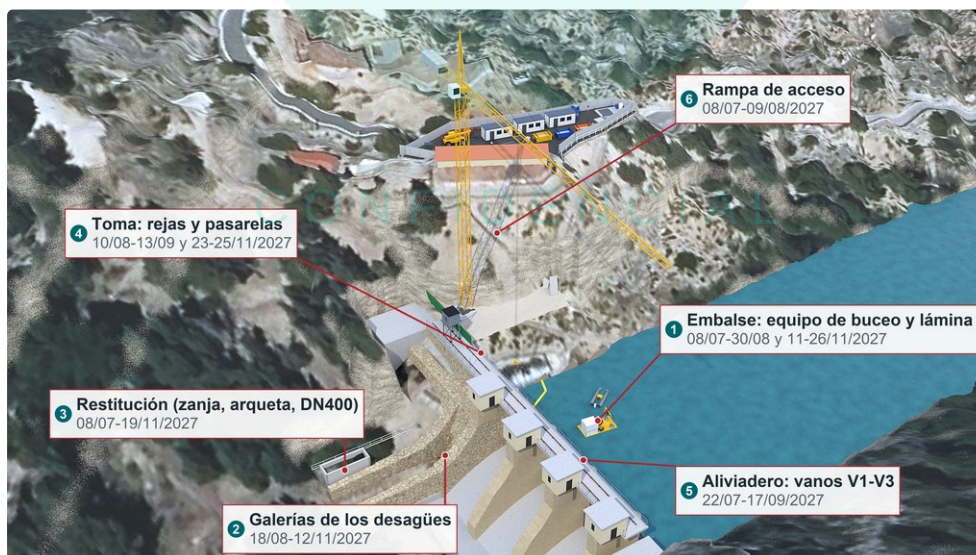
**Figura 1.4.** Campaña de 2027 el 24/08/2027: los seis frentes de trabajo con sus fechas (embalse con equipo de buceo y lámina antiturbidez, galerías de los desagües, restitución al río, obra de toma, aliviadero y rampa), servidos por la grúa torre de 55 m sobre el cimiento existente.

En la campaña de 2027 los seis frentes de la Figura 1.4 se ordenan para que la grúa torre no tenga previstos dos izados críticos a la vez y la coronación no reciba más de dos cuadrillas simultáneas: buzos del 08/07 al 30/08 y del 11 al 26/11/2027; galerías en seco del 18/08 al 10/11, una cuadrilla por conducto; restitución del 08/07 al 19/11, con la escollera terminada el 12/08, antes de la freza; toma del 10/08 al 25/11, una reja cada vez; aliviadero del 08/07 al 04/10, un vano cada vez, y rampa y exteriores del 08/07 al 31/12/2027.

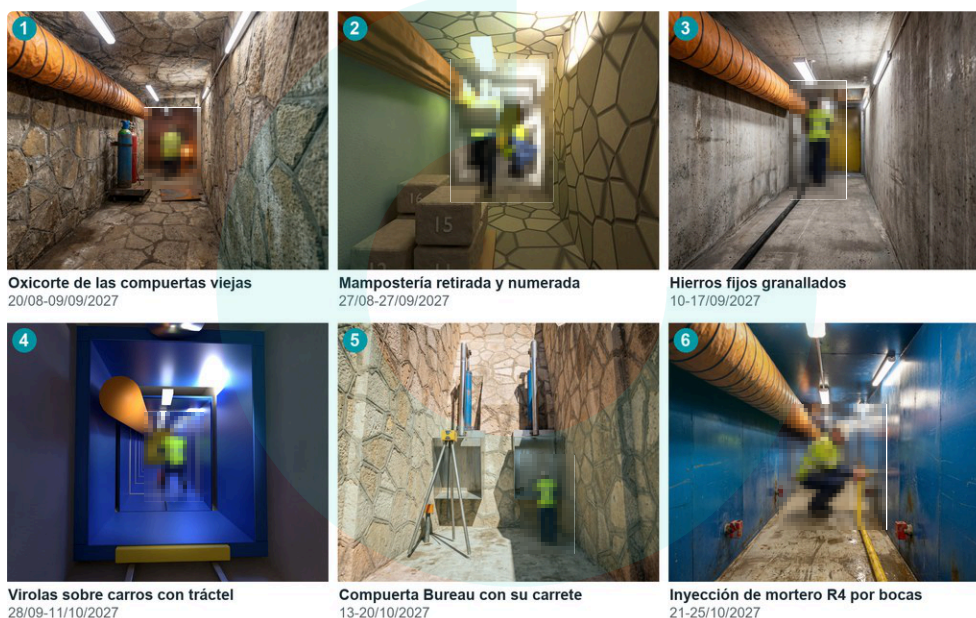
**Figura 1.5.** Galería de un desagüe en sus seis tajos principales, de aguas abajo hacia el embalse, con un máximo de 5 personas por conducto, extractor, detector de gases y luz a 24 V.

La [Figura 1.5](#) muestra los seis tajos principales de la galería, que seguirán este orden:

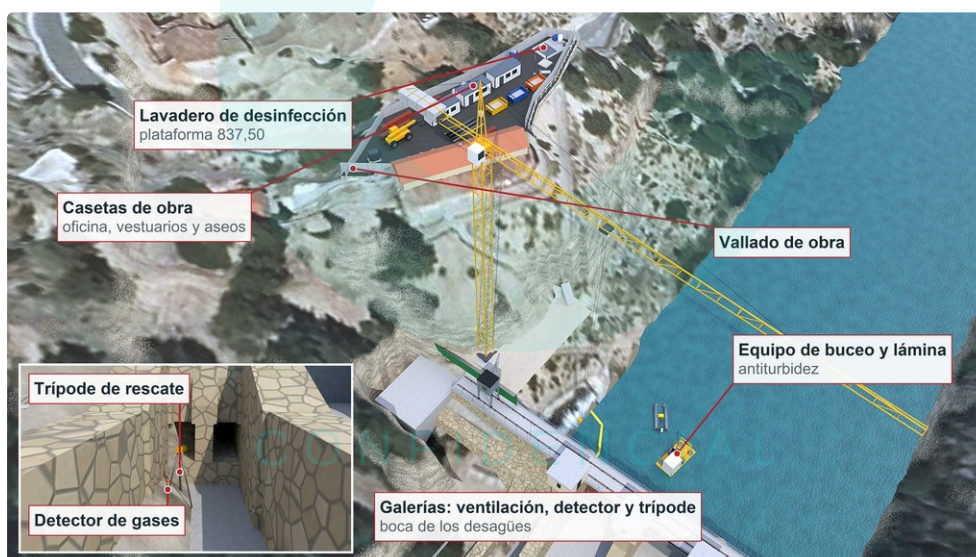
**Figura 1.9.** Implantación y medios de seguridad en agosto de 2027: casetas y lavadero en la plataforma 837,50, vallado, línea de vida en coronación, equipo de buceo con lámina antiturbidez y, en el recuadro, trípode de rescate y detector de gases en la boca de las galerías.

Las instalaciones ocuparán la plataforma pavimentada de la Casilla (zonas 2 a 5 de la [lámina 1](#)) y se dimensionan para la punta de **34 personas** de 2027 ([Figura 1.9](#)): oficina con sala de reuniones y botiquín compartida con la DF (2 módulos), vestuarios y comedor en dos turnos (3 + 2 módulos), módulo sanitario con 2 inodoros, 4 lavabos y 4 duchas y depósito estanco, almacén y taller en dos contenedores de 20 pies, punto limpio con cubeto de peligrosos bajo cubierta (unos 30 m²), lavadero de desinfección estanco de 24 m² con hidrolimpiadora de 160 bar y 60 °C, y la zona de deshidratación de seis contenedores filtrantes (86 m²) bajo la grúa torre.

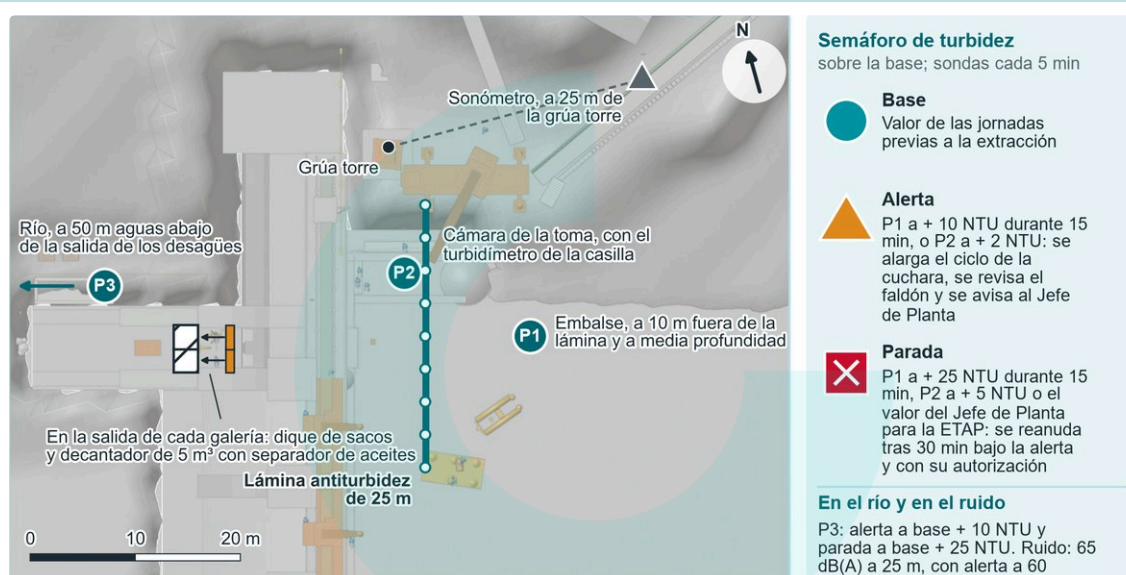
**Figura 3.1.** P1 (embalse, a 10 m fuera de la lámina y a media profundidad), P2 (cámara de la toma) y P3 (río, 50 m aguas abajo) medirán la turbidez; alerta a +10 NTU durante 15 min en P1 (+2 en P2) y parada a +25 NTU (+5 en P2) sobre la base, con dique de sacos y decantador de 5 m³ en cada galería y sonómetro a 25 m de la grúa torre.

Cada medida se vincula con la acción, la máquina y la fecha que causan el impacto. Los puntos fijos de medida serán **P1**, en el embalse fuera de la lámina, a 10 m y media profundidad; **P2**, en la cámara de la toma, contrastado con el turbidímetro de la casilla, y **P3**, en el río 50 m aguas abajo de la salida de los desagües; sus umbrales de turbidez están en la [Figura 3.1](#).

La turbidez se medirá con turbidímetro nefelométrico portátil (ISO 7027) y sondas con registro cada 5 min en P1 y P2, con alarma por SMS al RTMA y al Jefe de Planta; la base se tomará en las jornadas previas a la extracción, y en los dos primeros días se ajustará la relación NTU-mg/l con muestras de sólidos en suspensión (UNE-EN 872). En alerta se alargará el ciclo de la cuchara, se revisará el faldón y se avisará al Jefe de Planta; la parada también se activará si se alcanza el valor que fije el Jefe de Planta para la ETAP, y se reanudará tras 30 min bajo la alerta y con su autorización.

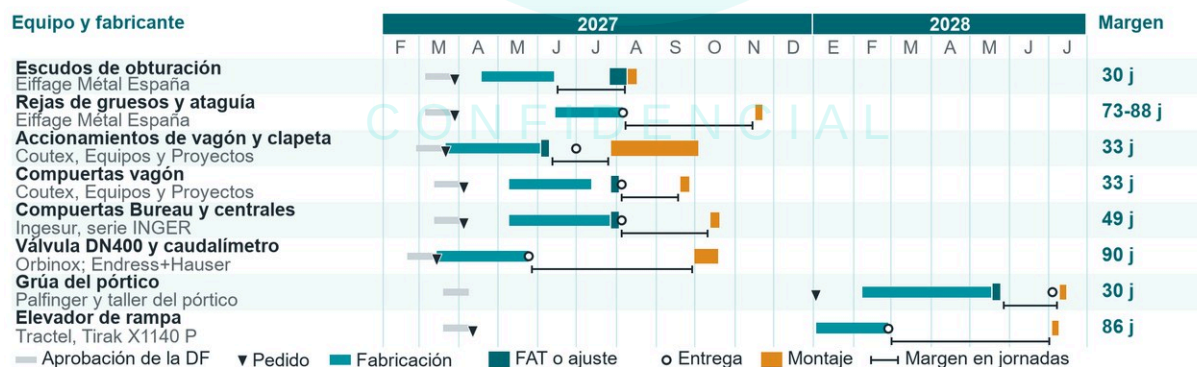
**Figura 4.1.** Cada suministro se pedirá tras la aprobación de la DF, se controlará en fábrica (FAT o ajuste) y llegará a obra con un margen de 30 a 90 jornadas antes de su montaje; el expediente de aptitud sanitaria de los materiales en contacto con el agua (RD 3/2023) irá a la autoridad sanitaria por medio de la DF del 20/02 al 12/03/2027.

Ningún material se acopiará sin la aprobación de la DF, tramitada del 20/02 al 12/03/2027 con ficha, certificados y, si se pide, muestra. La tabla da por suministro su fabricante y los certificados que constan en su documentación (idoneidad técnica en el [apartado 1](#)), y la [Figura 4.1](#) el pedido, la fabricación, la entrega y el margen hasta el montaje.

**contacto con el agua de consumo (RD 3/2023)** con el expediente de cuatro pasos de la [Figura 4.1](#), que irá a la autoridad sanitaria por medio de la DF del 20/02 al 12/03/2027, antes de que empiece la pintura en taller el 19/04/2027.

El compromiso de suministro del fabricante de las compuertas y de los equipos se aportará con la documentación de calidad de cada pedido. Cada fabricante confirmará por escrito, al cursar el pedido tras la aprobación de su dossier, la capacidad de taller, las fechas de pedido, control en fábrica y entrega de la [Figura 4.1](#) y su técnico en montaje y pruebas:
